**ESTADO LIBRE ASOCIADO DE PUERTO RICO
TRIBUNAL DE PRIMERA INSTANCIA
SALA SUPERIOR DE BAYAMON**

**SOBRE:
PETICIÓN DE ORDEN**

PETICIÓN DE ORDEN DE INTERDICTO PERMANENTE

PLAZA CAPARRA, LLC D/B/A PLAZA CAPARRA un centro comercial, así como el siguiente establecimiento comercial ubicado en el mismo centro comercial: SUPERMERCADOS MAXIMO, INC. haciendo negocios como SUPERMAX, ubicado en Avenida Franklin Delano Roosevelt, Guaynabo, Puerto Rico, en las coordenadas (18.410739405589418, -66.09974418719554).

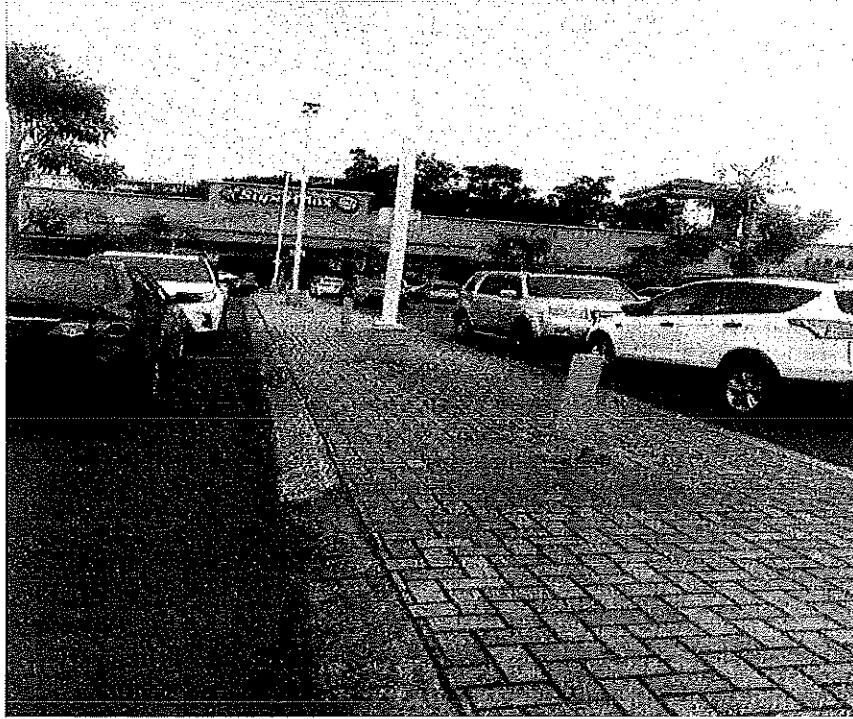
DIRECCION:	Av. Franklin Delano Roosevelt, San Juan, Guaynabo 00920, Puerto Rico
COORDENADAS:	18.41103207778588, - 66.10031609880998
DESCRIPCION:	En la imagen arriba se puede verificar que los espacios adyacentes a los estacionamientos no conectan con una ruta accesible.
BARRERAS	Estas condiciones dificultarian la ambulación de una persona que utilice silla de rueda, andador, bastón o que tenga dificultad de movilidad. Obstruyendo el disfrute de los bienes o beneficios ofrecidos por la Propiedad.

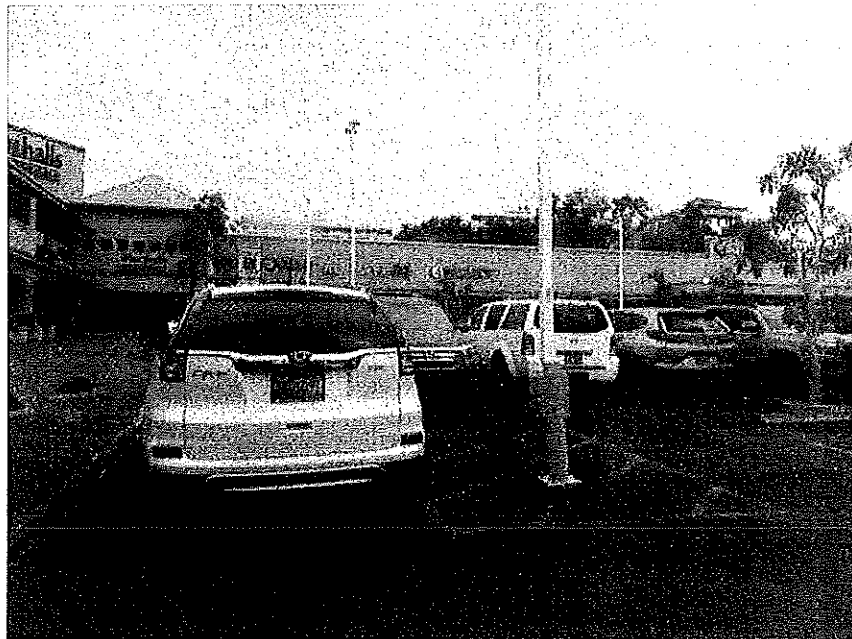
DIRECCION:	Av. Franklin Delano Roosevelt, San Juan, Guaynabo 00920, Puerto Rico
COORDENADAS:	18.41103207778588, - 66.10031609880998
DESCRIPCION:	En la imagen arriba se puede verificar que los estacionamientos accesibles contienen barreras que dificultan el acceso, además que esto da cuenta de la mala configuración de los estacionamientos en general.
BARRERAS	Estas condiciones dificultarían la ambulación de una persona que utilice silla de rueda, andador, bastón o que tenga dificultad de movilidad. Obstruyendo el disfrute de los bienes o beneficios ofrecidos por la Propiedad.

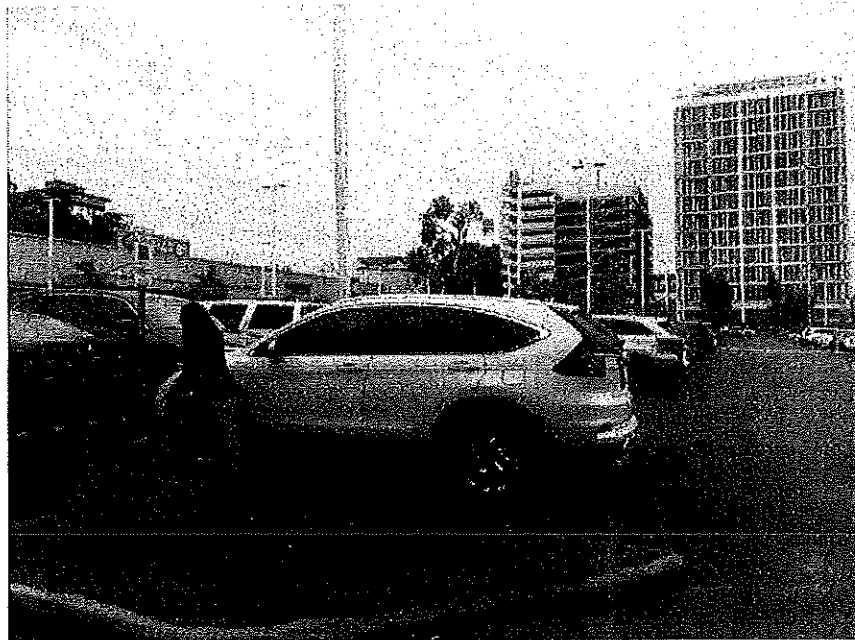
DIRECCION:	Av. Franklin Delano Roosevelt, San Juan, Guaynabo 00920, Puerto Rico
COORDENADAS:	18.41103207778588, - 66.10031609880998
DESCRIPCION:	En la imagen arriba se puede verificar que los espacios adyacentes a los estacionamientos no conectan con una ruta accesible, además que la configuración de los estacionamientos es contraria a la ley aplicable.
BARRERAS	Estas condiciones dificultarían la ambulancia de una persona que utilice silla de rueda, andador, bastón o que tenga dificultad de movilidad. Obstruyendo el disfrute de los bienes o beneficios ofrecidos por la Propiedad.

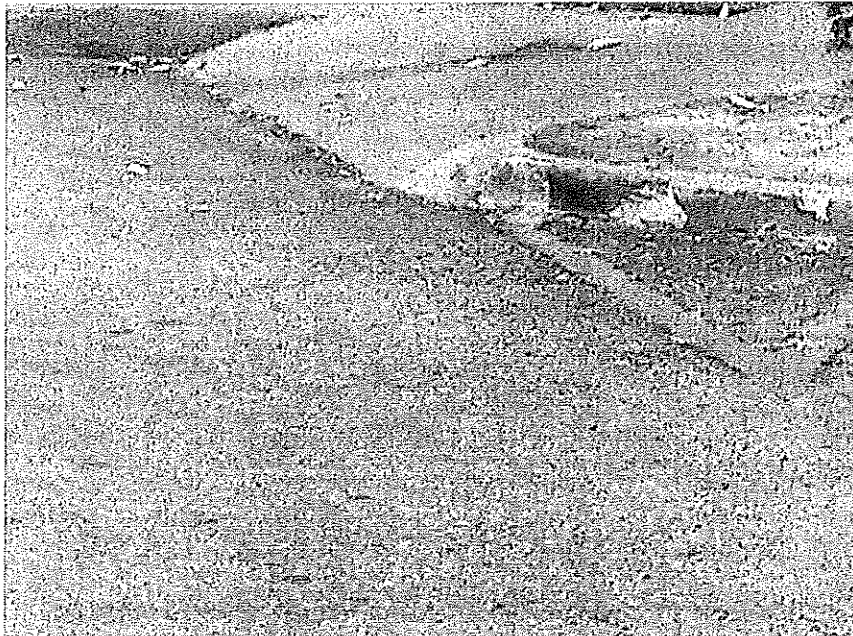
DIRECCION:	Av. Franklin Delano Roosevelt, San Juan, Guaynabo 00920, Puerto Rico
COORDENADAS:	18.41103207778588, - 66.10031609880998
DESCRIPCION:	En la imagen arriba se puede verificar que en la ruta de acceso hacia la entrada accesible hay rampas cuya pendiente es muy inclinada de manera sustancialmente inconsistente con la reglamentación aplicable.
BARRERAS	Estas condiciones dificultarían la ambulación de una persona que utilice silla de rueda, andador, bastón o que tenga dificultad de movilidad. Obstruyendo el disfrute de los bienes o beneficios ofrecidos por la Propiedad.

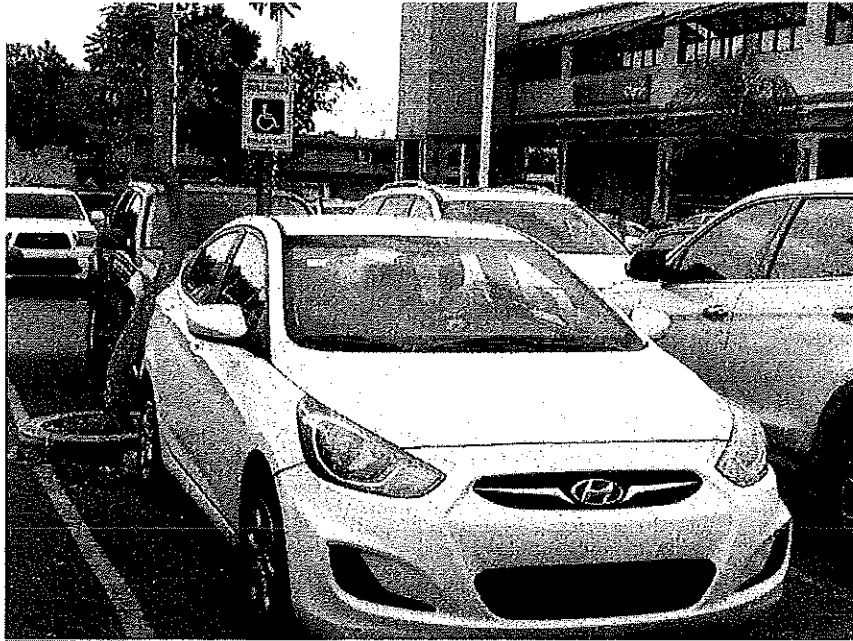
DIRECCION:	Av. Franklin Delano Roosevelt, San Juan, Guaynabo 00920, Puerto Rico
COORDENADAS:	18.41103207778588, - 66.10031609880998
DESCRIPCION:	En la imagen arriba se puede verificar que los estacionamientos accesibles contienen árboles y objetos que dificultan el acceso, además que dan cuenta de la mala configuración de los establecimientos.
BARRERAS	Estas condiciones dificultarían la ambulación de una persona que utilice silla de rueda, andador, bastón o que tenga dificultad de movilidad. Obstruyendo el disfrute de los bienes o beneficios ofrecidos por la Propiedad.

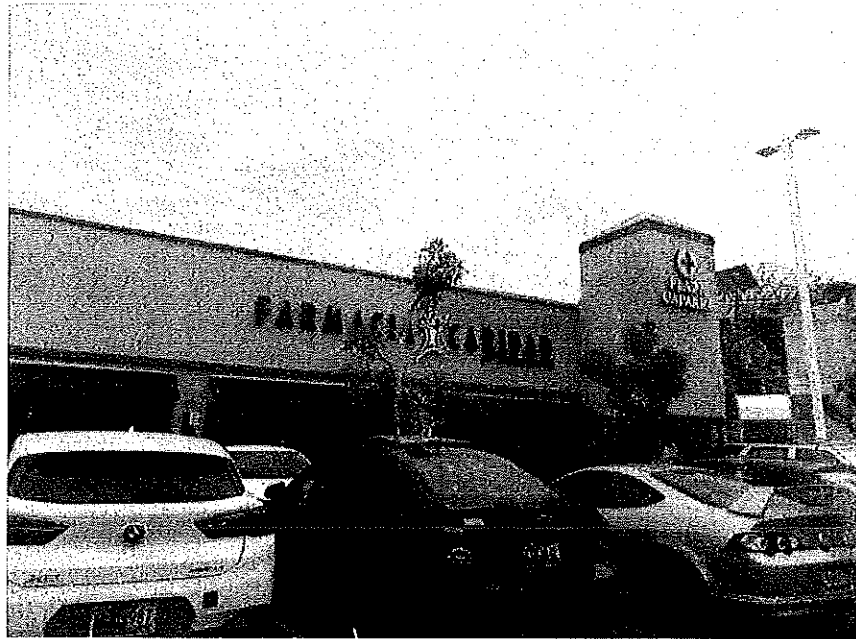
DIRECCION:	Av. Franklin Delano Roosevelt, San Juan, Guaynabo 00920, Puerto Rico
COORDENADAS:	18.41103207778588, - 66.10031609880998
DESCRIPCION:	En la imagen arriba se puede verificar que los estacionamientos tienen una configuración inadecuada, por lo cual permiten una ruta de acceso con las medidas que determina la ley aplicable.
BARRERAS	Estas condiciones dificultarían la ambulación de una persona que utilice silla de rueda, andador, bastón o que tenga dificultad de movilidad. Obstruyendo el disfrute de los bienes o beneficios ofrecidos por la Propiedad.

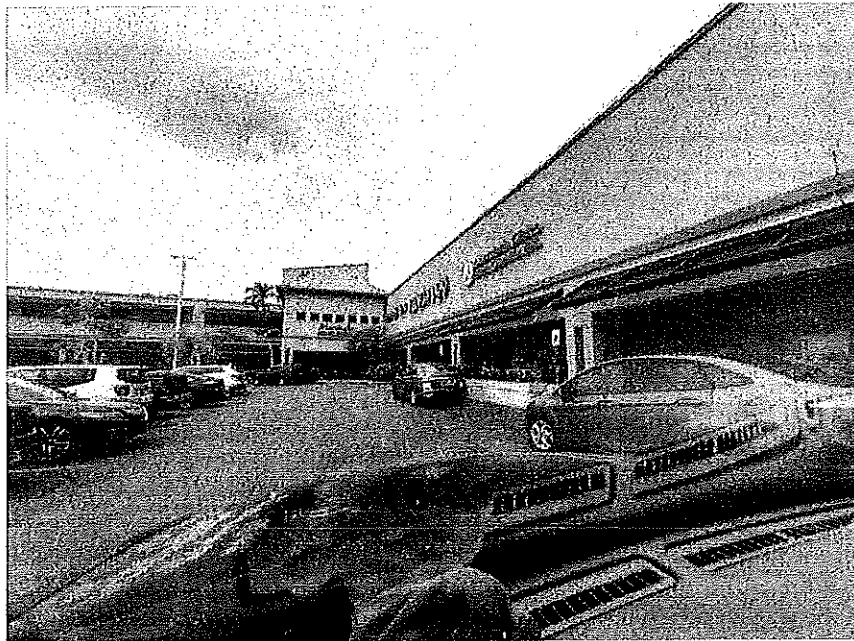
DIRECCION:	Av. Franklin Delano Roosevelt, San Juan, Guaynabo 00920, Puerto Rico
COORDENADAS:	18.41103207778588, - 66.10031609880998
DESCRIPCION:	En la imagen arriba se puede verificar que la configuración del estacionamiento es inadecuada ya que los vehículos se estacionan por la ruta de acceso, creando barreras dentro de la ruta de acceso.
BARRERAS	Estas condiciones dificultarian la ambulación de una persona que utilice silla de rueda, andador, bastón o que tenga dificultad de movilidad. Obstruyendo el disfrute de los bienes o beneficios ofrecidos por la Propiedad.

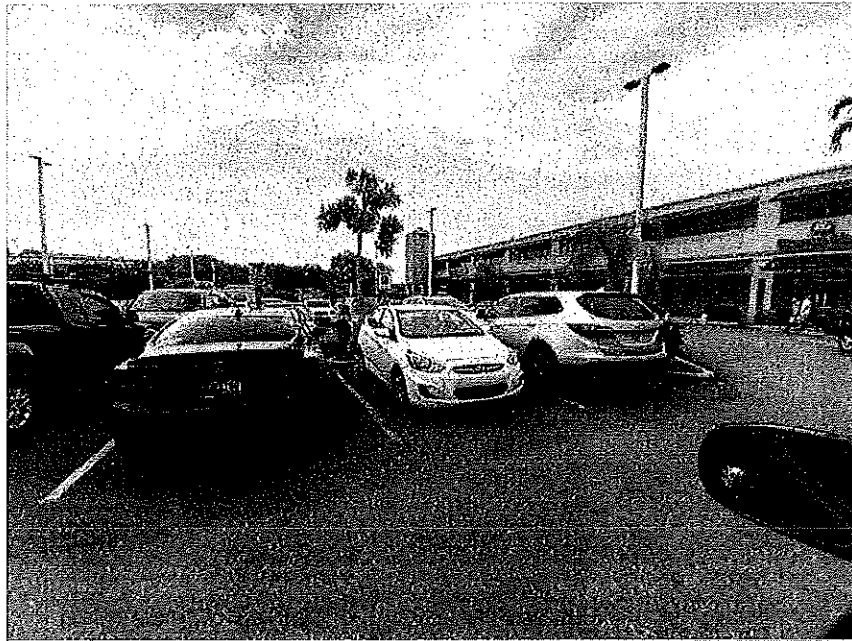
DIRECCION:	Av. Franklin Delano Roosevelt, San Juan, Guaynabo 00920, Puerto Rico
COORDENADAS:	18.41103207778588, - 66.10031609880998
DESCRIPCION:	En la imagen arriba se puede verificar que los estacionamientos accesibles no contienen una demarcación adecuada y además no cuentan con una ruta accesible.
BARRERAS	Estas condiciones dificultarían la ambulación de una persona que utilice silla de rueda, andador, bastón o que tenga dificultad de movilidad. Obstruyendo el disfrute de los bienes o beneficios ofrecidos por la Propiedad.

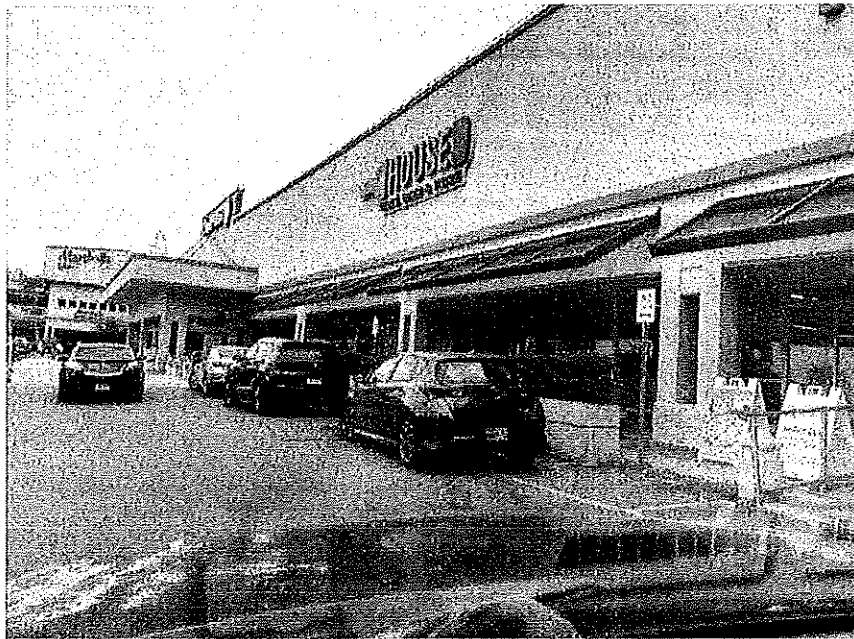
DIRECCION:	Av. Franklin Delano Roosevelt, San Juan, Guaynabo 00920, Puerto Rico
COORDENADAS:	18.41103207778588, - 66.10031609880998
DESCRIPCION:	En la imagen arriba se puede verificar que en la ruta de acceso desde el parqueadero hasta la Propiedad se ubican vehículos estacionados obstaculizando el acceso.
BARRERAS	Estas condiciones dificultarían la ambulación de una persona que utilice silla de rueda, andador, bastón o que tenga dificultad de movilidad. Obstruyendo el disfrute de los bienes o beneficios ofrecidos por la Propiedad.

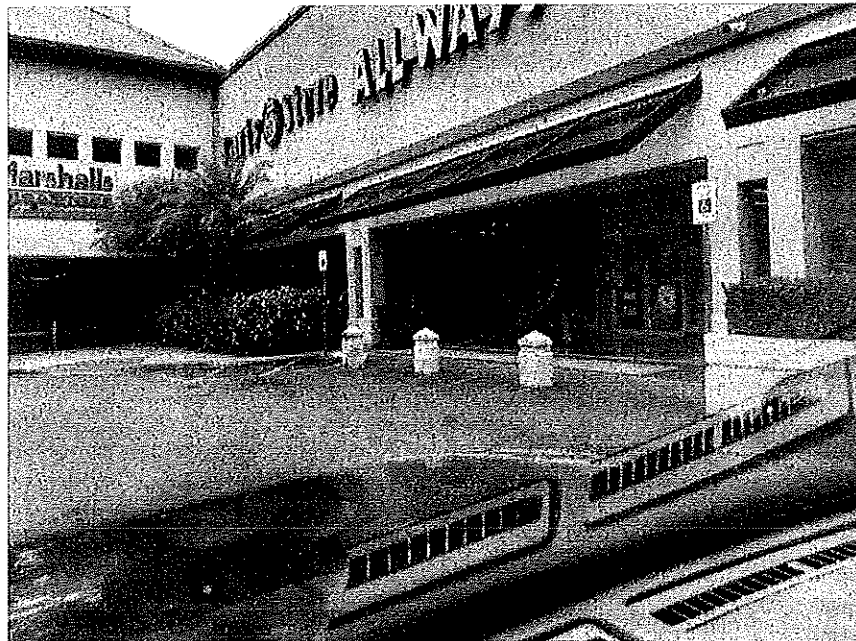
DIRECCION:	Av. Franklin Delano Roosevelt, San Juan, Guaynabo 00920, Puerto Rico
COORDENADAS:	18.41103207778588, - 66.10031609880998
DESCRIPCION:	En la imagen arriba se puede verificar que los estacionamientos accesibles para personas en condición de discapacidad contienen baches de concreto que obstaculizan el parqueadero.
BARRERAS	Estas condiciones dificultarian la ambulaci3n de una persona que utilice silla de rueda, andador, bast3n o que tenga dificultad de movilidad. Obstruyendo el disfrute de los bienes o beneficios ofrecidos por la Propiedad.

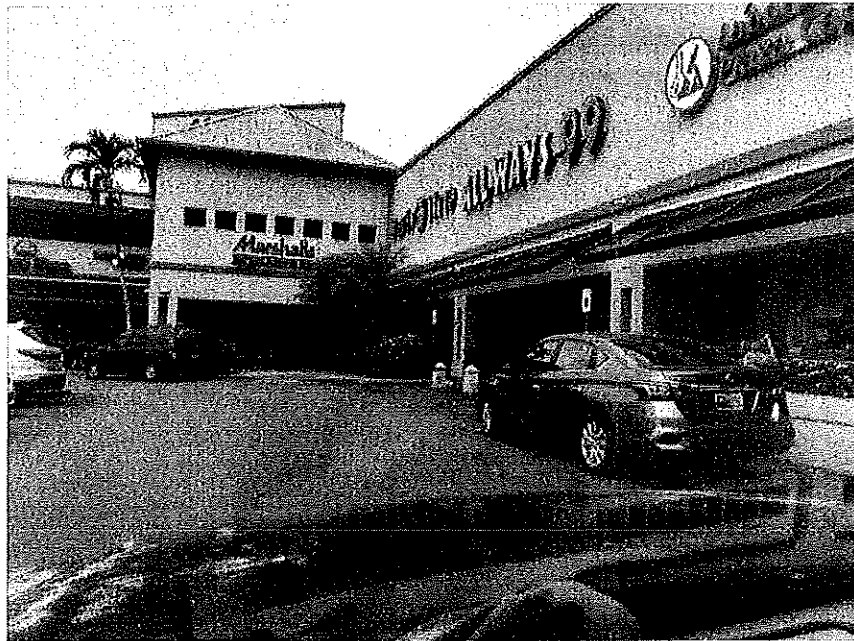
DIRECCION:	Av. Franklin Delano Roosevelt, San Juan, Guaynabo 00920, Puerto Rico
COORDENADAS:	18.41103207778588, - 66.10031609880998
DECRIPCION:	En la imagen arriba se puede verificar que en cuanto a la ruta de acceso, en la ruta desde su comienzo en los estacionamientos hasta la entrada accesible hay partes cuya inclinación es mayor a 1:20, pero la configuración física existente no cumple con los requisitos aplicables a las rampas de manera sustancialmente inconsistente con la reglamentación aplicable.
BARRERAS	Estas condiciones dificultarían la ambulación de una persona que utilice silla de rueda, andador, bastón o que tenga dificultad de movilidad. Obstruyendo el disfrute de los bienes o beneficios ofrecidos por la Propiedad.

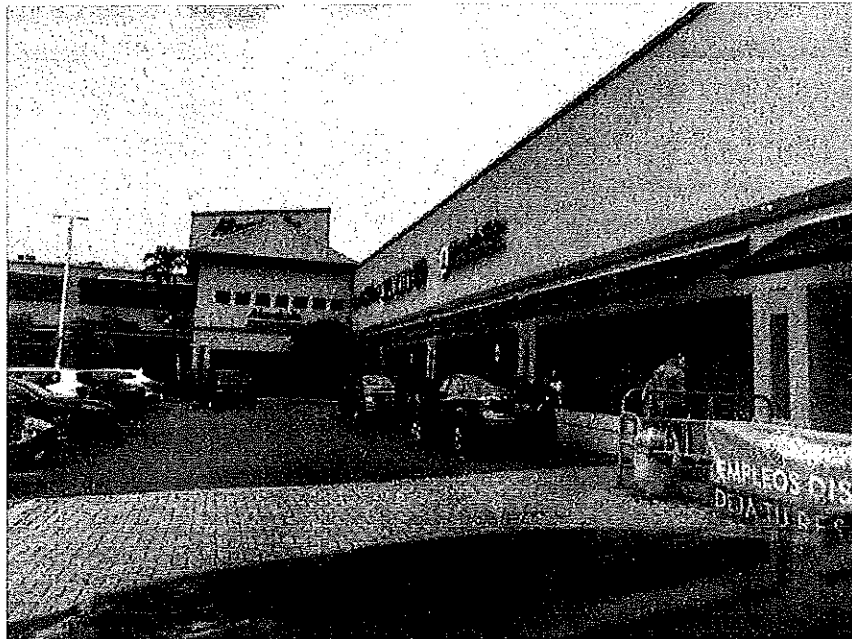
DIRECCION:	Av. Franklin Delano Roosevelt, San Juan, Guaynabo 00920, Puerto Rico
COORDENADAS:	18.41103207778588, - 66.10031609880998
DESCRIPCION:	En la imagen arriba se puede verificar que la ruta de acceso peatonal contiene escaleras y obstáculos que obstruyen el acceso, además que carece de demarcación conforme a la ley aplicable.
BARRERAS	Estas condiciones dificultarían la ambulación de una persona que utilice silla de rueda, andador, bastón o que tenga dificultad de movilidad. Obstruyendo el disfrute de los bienes o beneficios ofrecidos por la Propiedad.

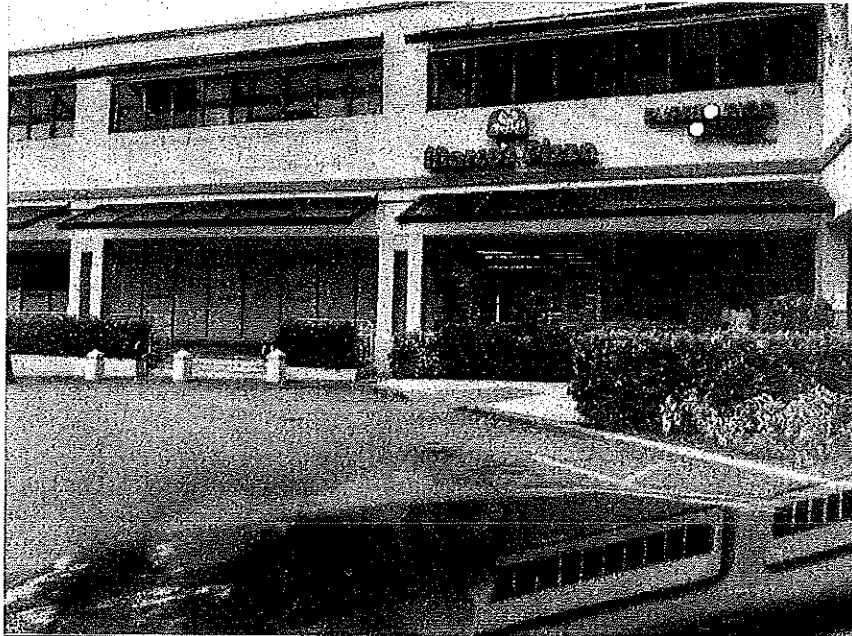
DIRECCION:	Av. Franklin Delano Roosevelt, San Juan, Guaynabo 00920, Puerto Rico
COORDENADAS:	18.41103207778588, - 66.10031609880998
DECRIPCION:	En la imagen arriba se puede verificar que la ruta de acceso hacia la entrada accesible desde los estacionamientos no tiene 36" pulgadas de ancho.
BARRERAS	Estas condiciones dificultarian la ambulación de una persona que utilice silla de rueda, andador, bastón o que tenga dificultad de movilidad. Obstruyendo el disfrute de los bienes o beneficios ofrecidos por la Propiedad.

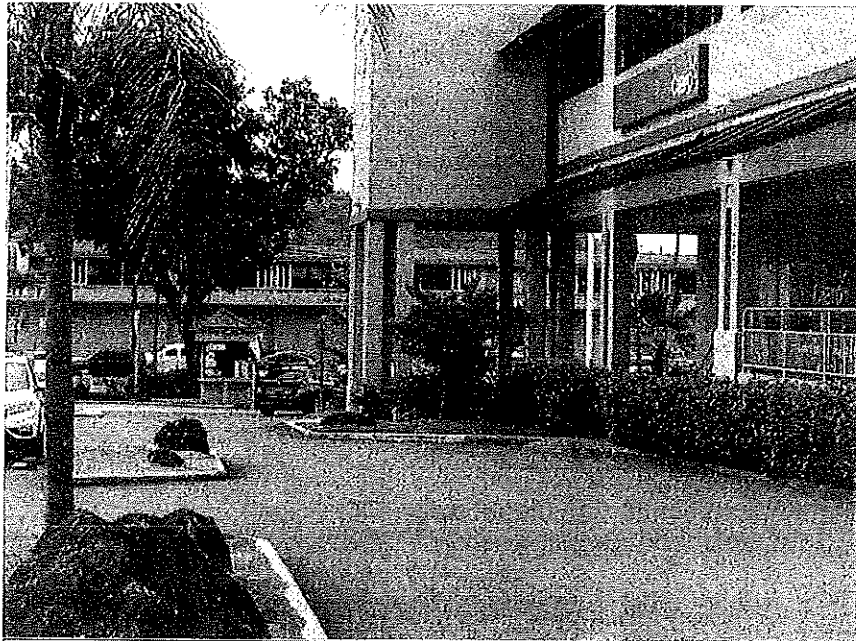
DIRECCION:	Av. Franklin Delano Roosevelt, San Juan, Guaynabo 00920, Puerto Rico
COORDENADAS:	18.41103207778588, - 66.10031609880998
DESCRIPCION:	En la imagen arriba se puede verificar que los espacios adyacentes a los estacionamientos no conectan con una ruta accesible, además que en la parte derecha se evidencia una rampa con una inclinación mayor a la establecida por la ley aplicable.
BARRERAS	Estas condiciones dificultarían la ambulación de una persona que utilice silla de rueda, andador, bastón o que tenga dificultad de movilidad. Obstruyendo el disfrute de los bienes o beneficios ofrecidos por la Propiedad.

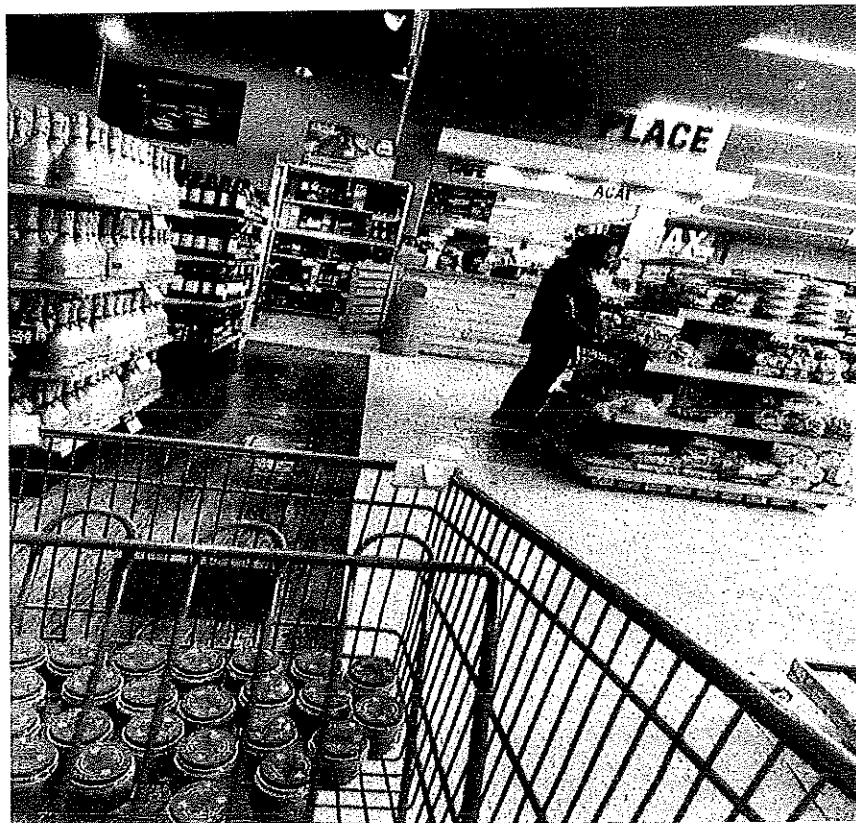
DIRECCION:	Av. Franklin Delano Roosevelt, San Juan, Guaynabo 00920, Puerto Rico
COORDENADAS:	18.411063854571818, - 66.10031345426951
DESCRIPCION:	En la imagen arriba se puede verificar que los pasillos, góndolas, filas o caminos --ya sea para mirar los productos, acceder áreas de servicios, áreas de venta o pago, o cada tipo de mostrador de servicio y venta-- no tienen un espacio de al menos 36" que permita la movilidad adecuada dentro de la Propiedad de manera sustancialmente inconsistente con la reglamentación aplicable
BARRERAS	Estas condiciones dificultarían la ambulación de una persona que utilice silla de rueda, andador, bastón o que tenga dificultad de movilidad. Obstruyendo el disfrute de los bienes o beneficios ofrecidos por la Propiedad.

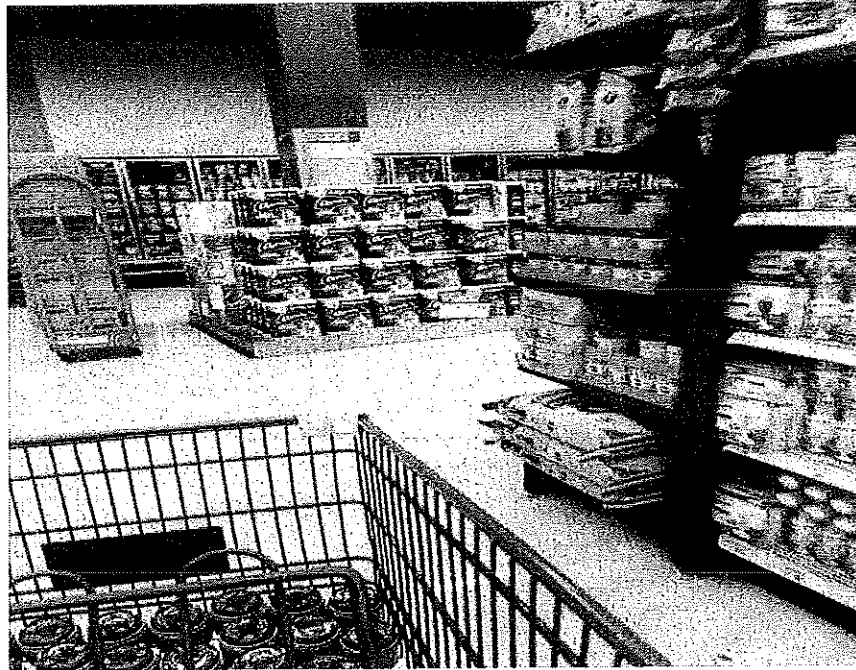
DIRECCION:	Av. Franklin Delano Roosevelt, San Juan, Guaynabo 00920, Puerto Rico
COORDENADAS:	18.411063854571818, - 66.10031345426951
DESCRIPCION:	En la imagen arriba se puede verificar que hay mostradores muy alto los cuales dificultan el acceso a los productos para una persona en condición de discapacidad, además la configuración y dimensiones son sustancialmente inconsistentes con la reglamentación aplicable.
BARRERAS	Estas condiciones dificultarian la ambulación de una persona que utilice silla de rueda, andador, bastón o que tenga dificultad de movilidad. Obstruyendo el disfrute de los bienes o beneficios ofrecidos por la Propiedad.

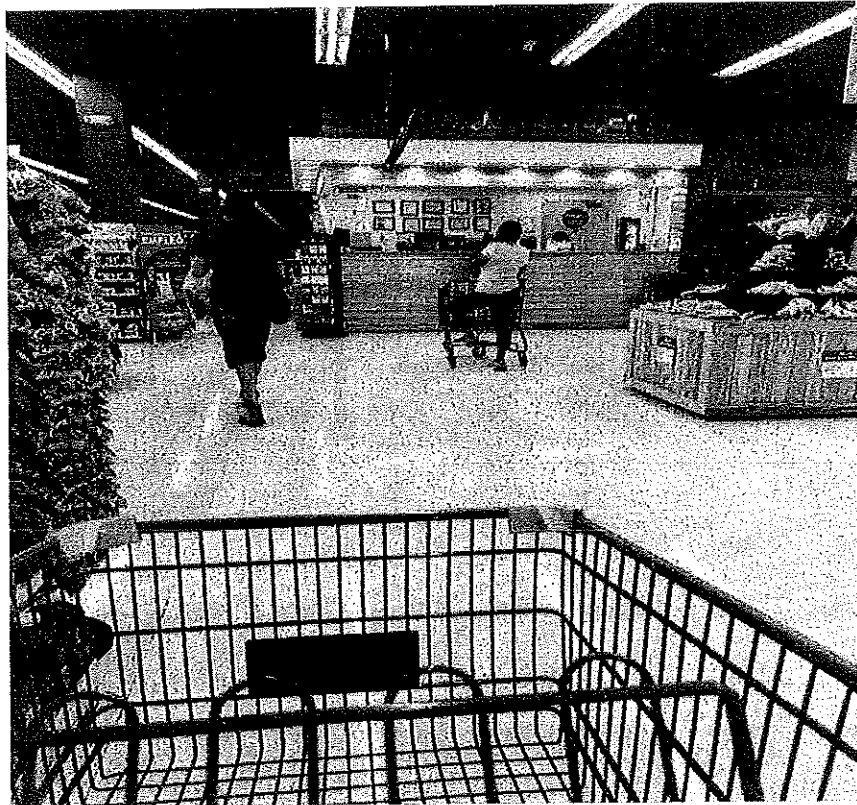
DIRECCION:	Av. Franklin Delano Roosevelt, San Juan, Guaynabo 00920, Puerto Rico
COORDENADAS:	18.411063854571818, - 66.10031345426951
DESCRIPCION:	En la imagen arriba se puede verificar que los pasillos, góndolas, filas o caminos --ya sea para mirar los productos, acceder áreas de servicios, áreas de venta o pago, o cada tipo de mostrador de servicio y venta-- no tienen un espacio de al menos 36" que permita la movilidad adecuada dentro de la Propiedad de manera sustancialmente inconsistente con la reglamentación aplicable.
BARRERAS	Estas condiciones dificultarían la ambulación de una persona que utilice silla de rueda, andador, bastón o que tenga dificultad de movilidad. Obstruyendo el disfrute de los bienes o beneficios ofrecidos por la Propiedad.

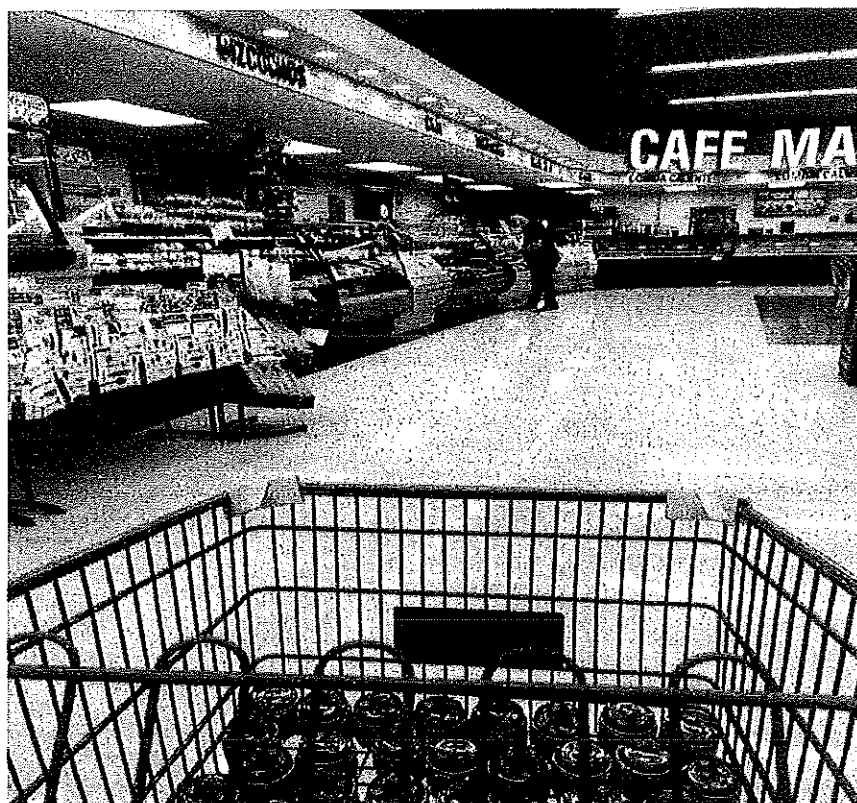
DIRECCION:	Av. Franklin Delano Roosevelt, San Juan, Guaynabo 00920, Puerto Rico
COORDENADAS:	18.411063854571818, -66.10031345426951
DESCRIPCION:	En la imagen arriba se puede verificar que las vitrinas o mostradores que albergan productos que se supone que las personas pueden tomar por iniciativa propia, están a una altura mayor a la permitida por la ley aplicable.
BARRERAS	Estas condiciones dificultarian la ambulación de una persona que utilice silla de rueda, andador, bastón o que tenga dificultad de movilidad. Obstruyendo el disfrute de los bienes o beneficios ofrecidos por la Propiedad.

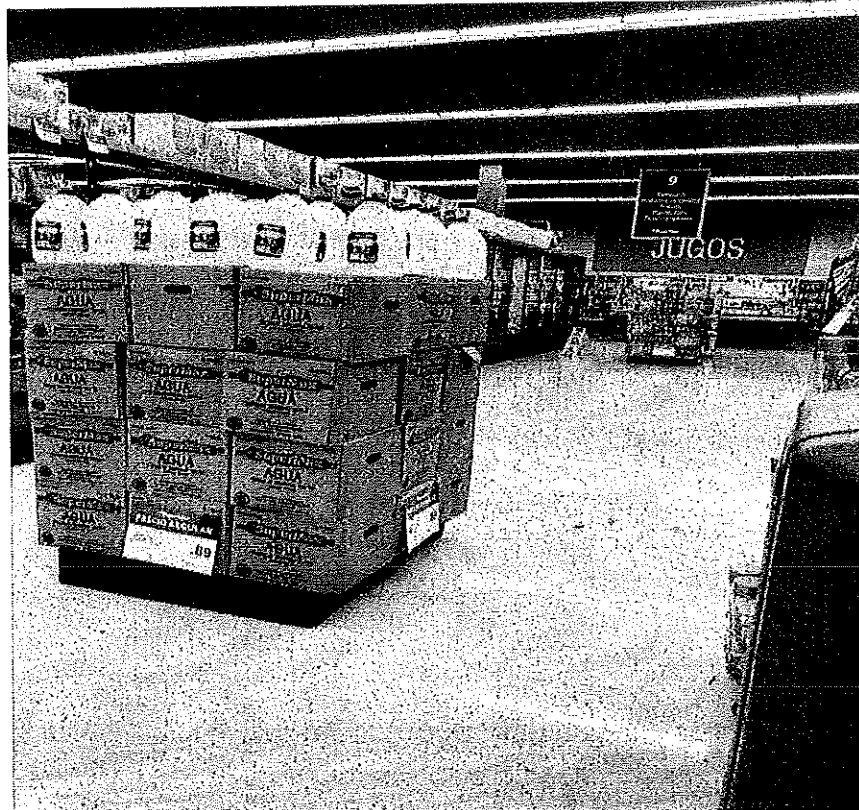
DIRECCION:	Av. Franklin Delano Roosevelt, San Juan, Guaynabo 00920, Puerto Rico
COORDENADAS:	18.411063854571818, - 66.10031345426951
DESCRIPCION:	En la imagen arriba se puede verificar que los pasillos contienen productos, pero estos son ubicados a una altura que imposibilitan el acceso para una persona en condición de discapacidad.
BARRERAS	Estas condiciones dificultarían la ambulación de una persona que utilice silla de rueda, andador, bastón o que tenga dificultad de movilidad. Obstruyendo el disfrute de los bienes o beneficios ofrecidos por la Propiedad.

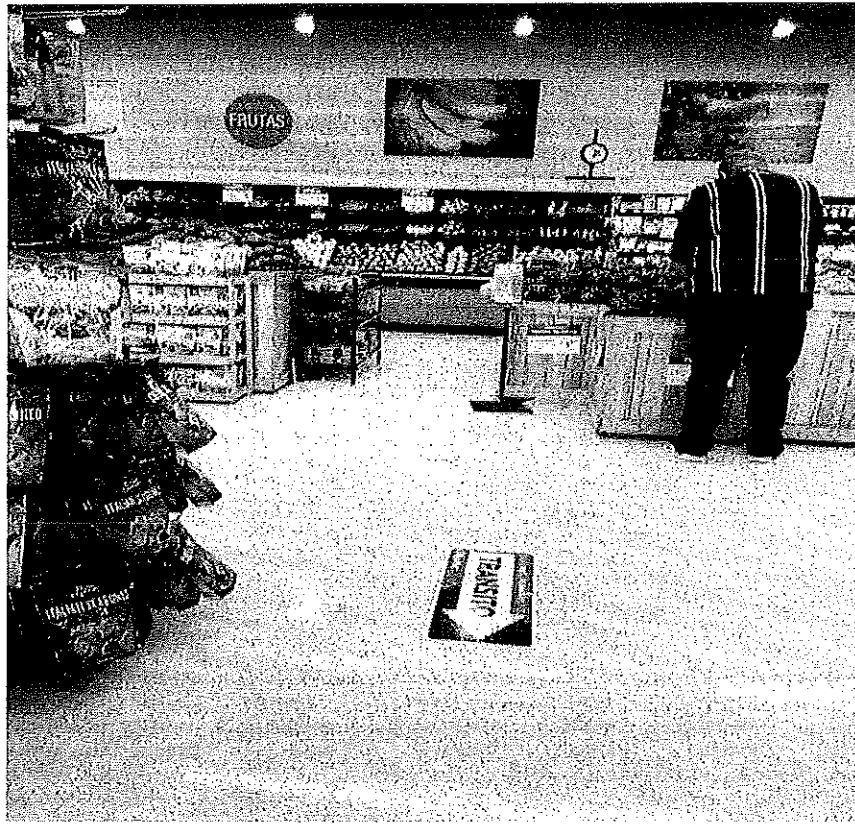
DIRECCION:	Av. Franklin Delano Roosevelt, San Juan, Guaynabo 00920, Puerto Rico
COORDENADAS:	18.411063854571818, - 66.10031345426951
DESCRIPCION:	En la imagen arriba se puede verificar que los pasillos contienen barreras bien sea por productos o por publicidad que disminuye el tamaño del pasillo, lo cual obstruye el libre tránsito por el lugar.
BARRERAS	Estas condiciones dificultarian la ambulación de una persona que utilice silla de rueda, andador, bastón o que tenga dificultad de movilidad. Obstruyendo el disfrute de los bienes o beneficios ofrecidos por la Propiedad.

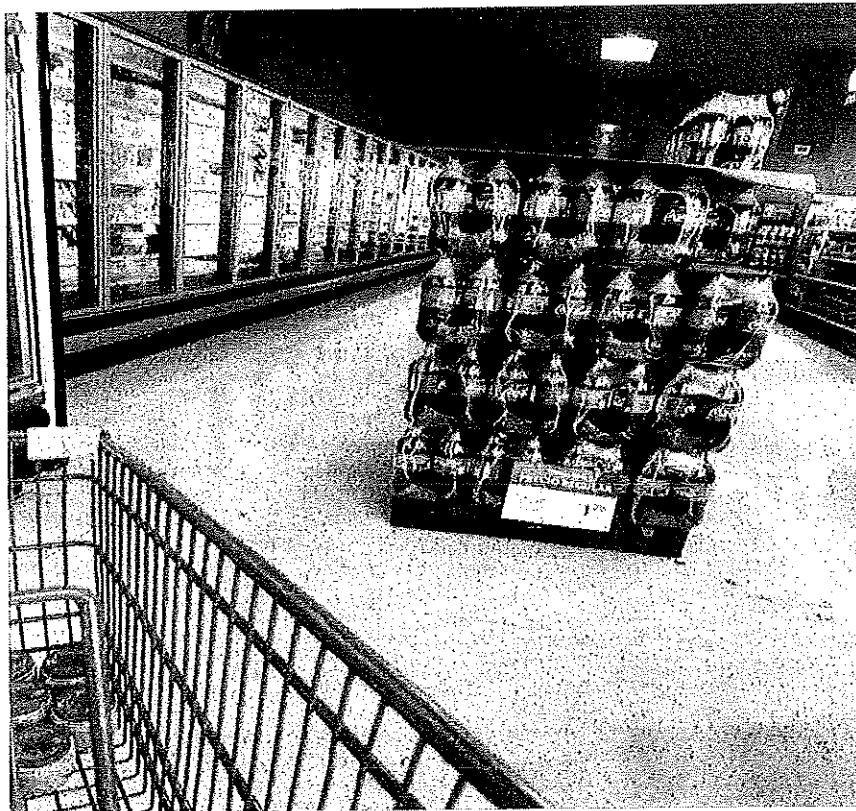
DIRECCION:	Av. Franklin Delano Roosevelt, San Juan, Guaynabo 00920, Puerto Rico
COORDENADAS:	18.411063854571818, - 66.10031345426951
DESCRIPCION:	En la imagen arriba se puede verificar que los productos ubicados en los pasillos contienen una configuración que obstaculiza el acceso a los productos para personas en condición de discapacidad por su altura, además representan un peligro para las personas que lo intenten ya que podrían caer productos a quien lo intente.
BARRERAS	Estas condiciones dificultarían la ambulación de una persona que utilice silla de rueda, andador, bastón o que tenga dificultad de movilidad. Obstruyendo el disfrute de los bienes o beneficios ofrecidos por la Propiedad.

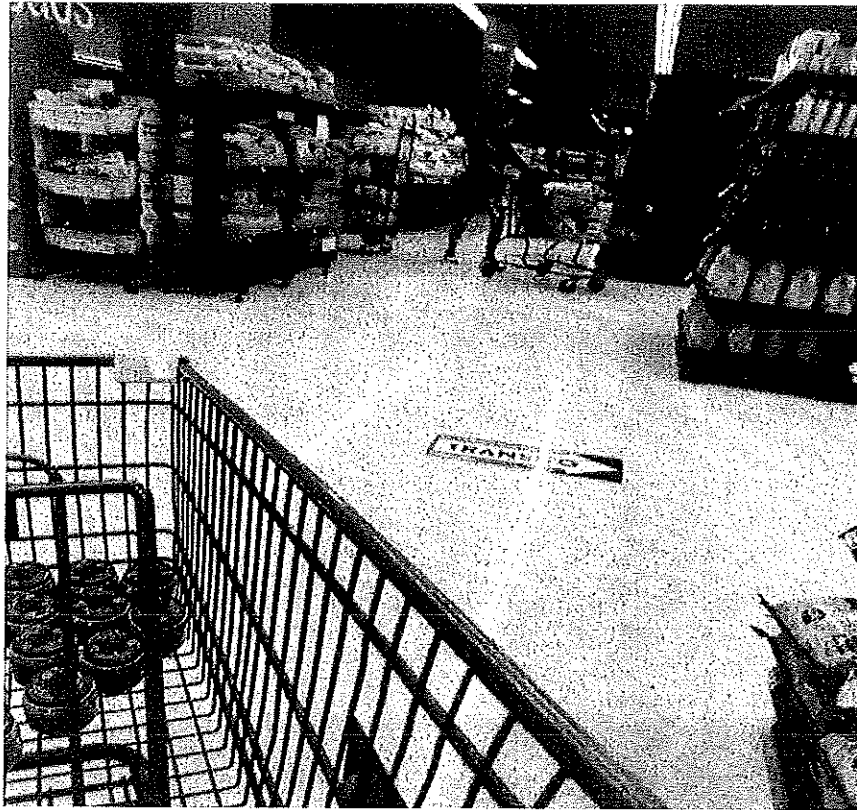
DIRECCION:	Av. Franklin Delano Roosevelt, San Juan, Guaynabo 00920, Puerto Rico
COORDENADAS:	18.411063854571818, - 66.10031345426951
DESCRIPCION:	En la imagen arriba se puede verificar que las vitrinas que contienen los productos tienen una configuración inadecuada conforme a la ley aplicable.
BARRERAS	Estas condiciones dificultarian la ambulación de una persona que utilice silla de rueda, andador, bastón o que tenga dificultad de movilidad. Obstruyendo el disfrute de los bienes o beneficios ofrecidos por la Propiedad.

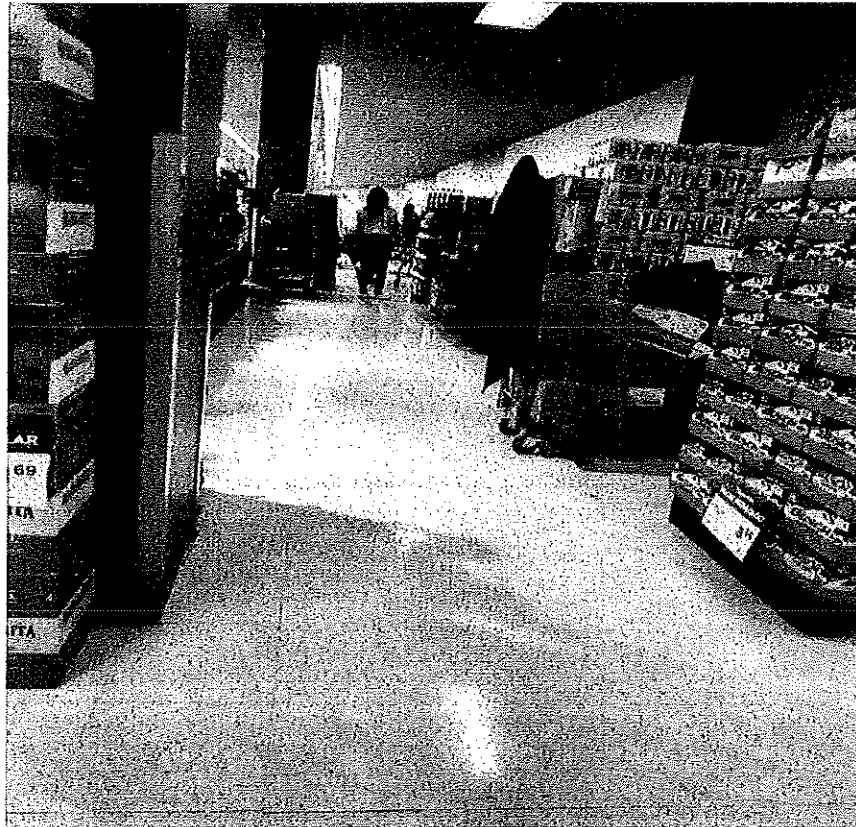
DIRECCION:	Av. Franklin Delano Roosevelt, San Juan, Guaynabo 00920, Puerto Rico
COORDENADAS:	18.411063854571818, - 66.10031345426951
DESCRIPCION:	En la imagen arriba se puede verificar que en los pasillos se almacenan productos que disminuye el espacio para transitar lo cual es contrario a la ley aplicable.
BARRERAS	Estas condiciones dificultarian la ambulación de una persona que utilice silla de rueda, andador, bastón o que tenga dificultad de movilidad. Obstruyendo el disfrute de los bienes o beneficios ofrecidos por la Propiedad.

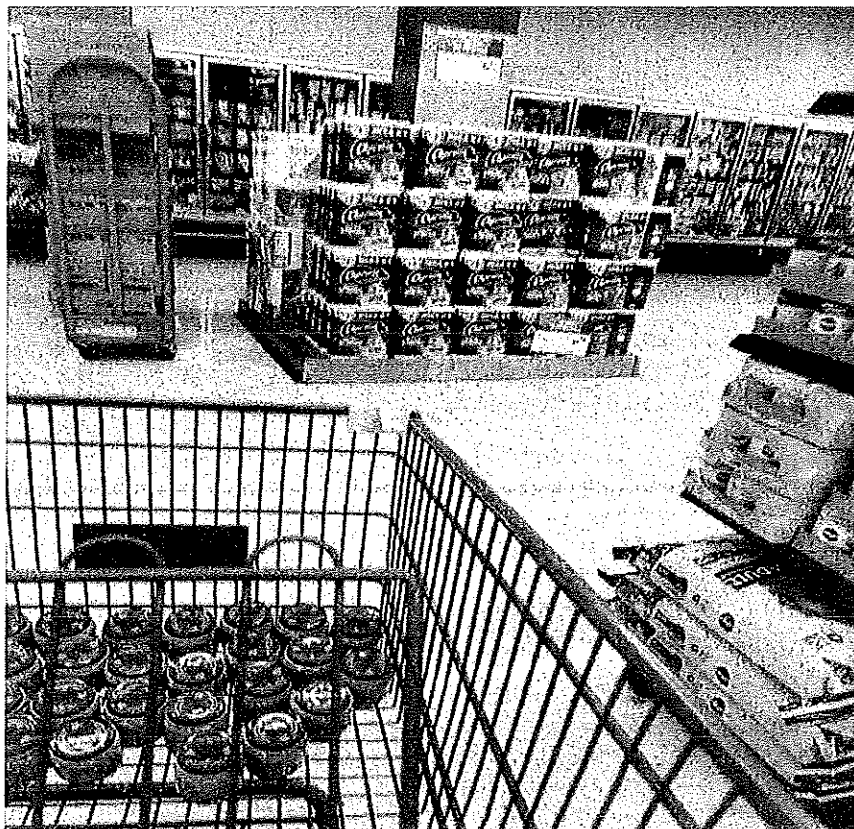
DIRECCION:	Av. Franklin Delano Roosevelt, San Juan, Guaynabo 00920, Puerto Rico
COORDENADAS:	18.411063854571818, - 66.10031345426951
DESCRIPCION:	En la imagen arriba se puede verificar que es una constante del establecimiento ubicar mercancía en los pasillos lo cual constituye un riesgo para las personas en condición de discapacidad y a su vez una barrera para su tránsito por el lugar.
BARRERAS	Estas condiciones dificultarían la ambulación de una persona que utilice silla de rueda, andador, bastón o que tenga dificultad de movilidad. Obstruyendo el disfrute de los bienes o beneficios ofrecidos por la Propiedad.

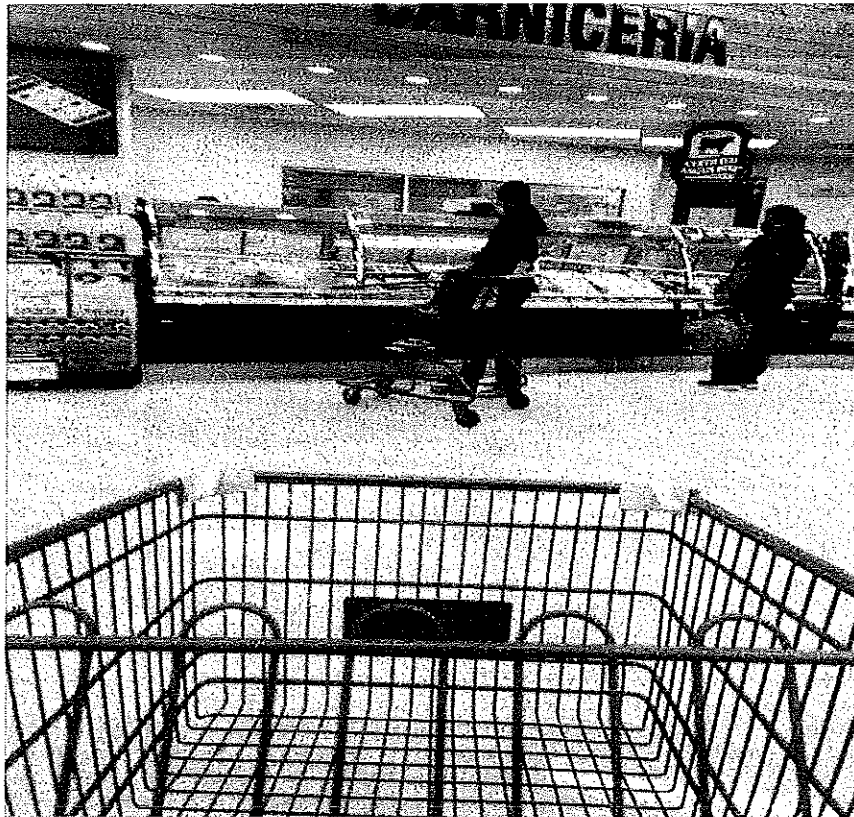
DIRECCION:	Av. Franklin Delano Roosevelt, San Juan, Guaynabo 00920, Puerto Rico
COORDENADAS:	18.411063854571818, - 66.10031345426951
DESCRIPCION:	En la imagen arriba se puede verificar que las vitrinas tienen una configuración inadecuada conforme a la ley aplicable.
BARRERAS	Estas condiciones dificultarian la ambulación de una persona que utilice silla de rueda, andador, bastón o que tenga dificultad de movilidad. Obstruyendo el disfrute de los bienes o beneficios ofrecidos por la Propiedad.

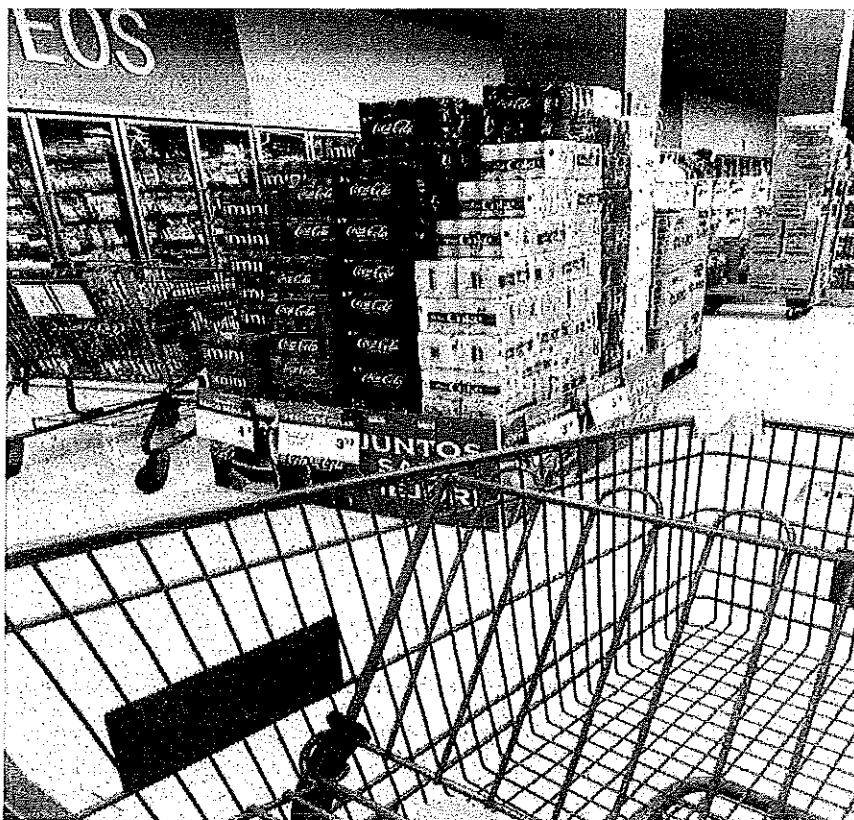
DIRECCION:	Av. Franklin Delano Roosevelt, San Juan, Guaynabo 00920, Puerto Rico
COORDENADAS:	18.411063854571818, - 66.10031345426951
DESCRIPCION:	En la imagen arriba se puede verificar que en los pasillos se almacenan productos, elementos para el transporte de estos productos, lo cual obstaculiza el tránsito por el lugar.
BARRERAS	Estas condiciones dificultarían la ambulación de una persona que utilice silla de rueda, andador, bastón o que tenga dificultad de movilidad. Obstruyendo el disfrute de los bienes o beneficios ofrecidos por la Propiedad.

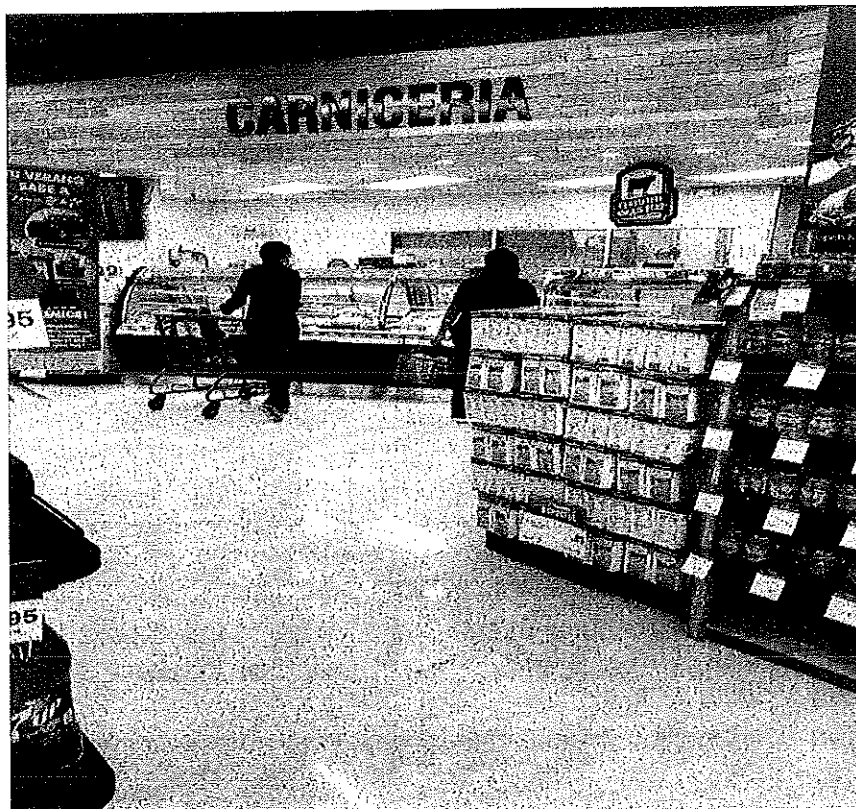
DIRECCION:	Av. Franklin Delano Roosevelt, San Juan, Guaynabo 00920, Puerto Rico
COORDENADAS:	18.411063854571818, - 66.10031345426951
DESCRIPCION:	En la imagen arriba se puede verificar que las vitrinas y los mostradores contienen una configuración inadecuada, ya que los productos son ubicados a una altura mayor a la establecida por la ley aplicable.
BARRERAS	Estas condiciones dificultarian la ambulación de una persona que utilice silla de rueda, andador, bastón o que tenga dificultad de movilidad. Obstruyendo el disfrute de los bienes o beneficios ofrecidos por la Propiedad.

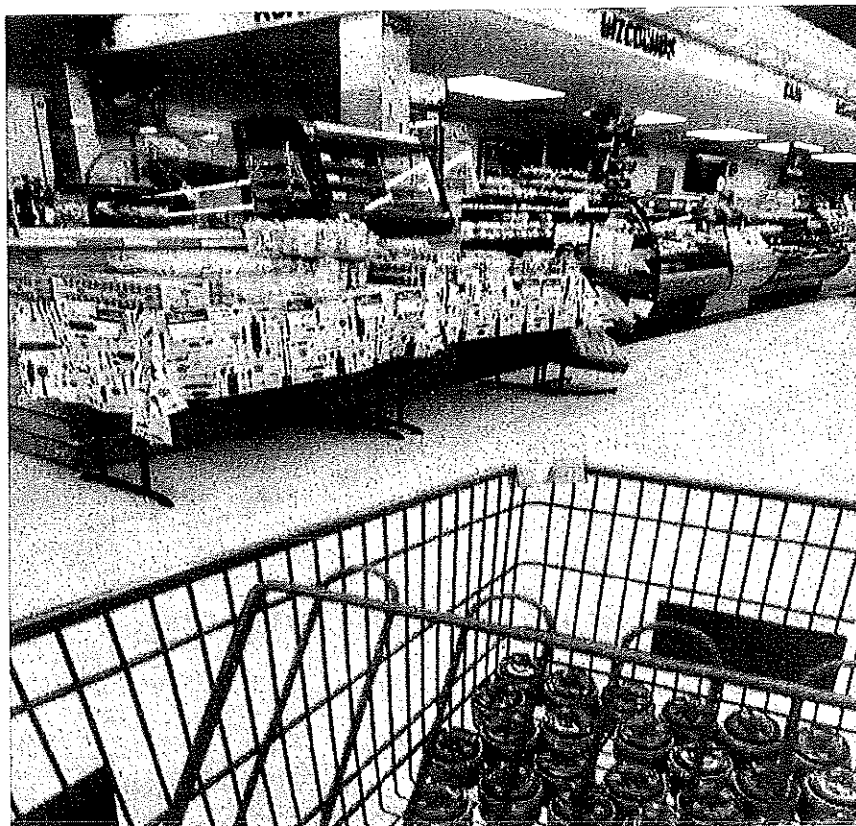
DIRECCION:	Av. Franklin Delano Roosevelt, San Juan, Guaynabo 00920, Puerto Rico
COORDENADAS:	18.411063854571818, - 66.10031345426951
DESCRIPCION:	En la imagen arriba se puede verificar que los pasillos, góndolas, filas o caminos --ya sea para mirar los productos, acceder áreas de servicios, áreas de venta o pago, o cada tipo de mostrador de servicio y venta-- no tienen un espacio de al menos 36" que permita la movilidad adecuada dentro de la Propiedad de manera sustancialmente inconsistente con la reglamentación aplicable
BARRERAS	Estas condiciones dificultarían la ambulación de una persona que utilice silla de rueda, andador, bastón o que tenga dificultad de movilidad. Obstruyendo el disfrute de los bienes o beneficios ofrecidos por la Propiedad.
